القاهرة التاريخية
HISTORIC CAIRO

قصير الأمازيغيات

والمنطقة المحيطة زاوية وخانقاه ايدكين البندقداري
سبيل وكتاب علي اغا دار السعادة

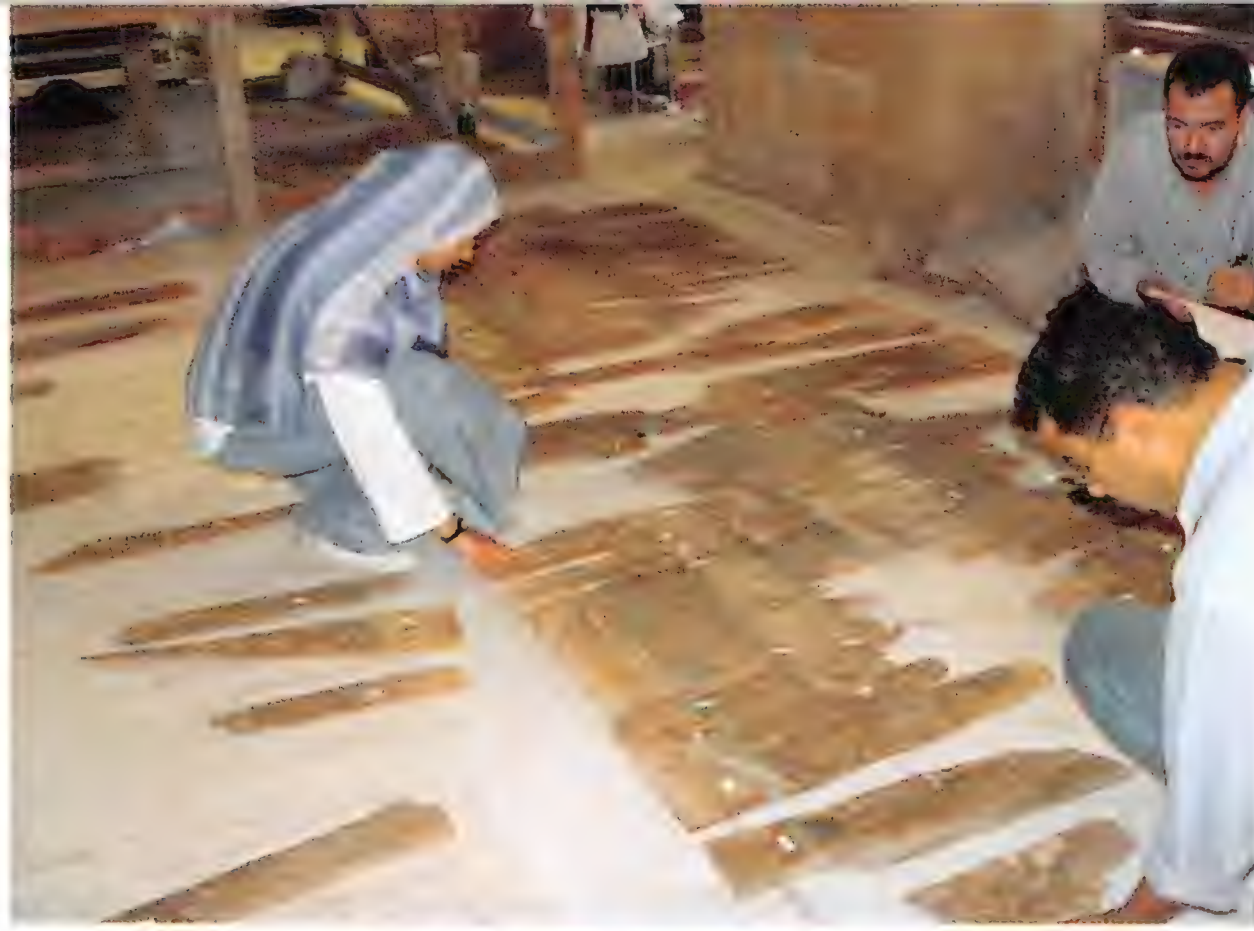
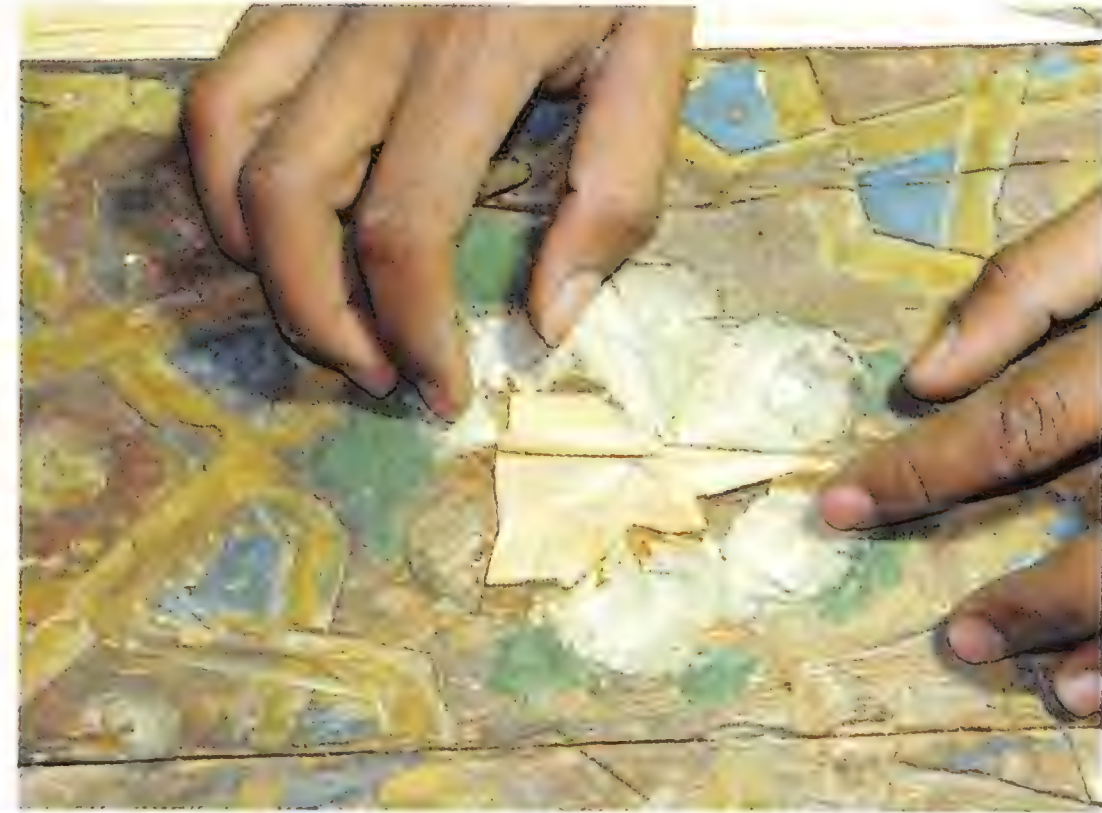
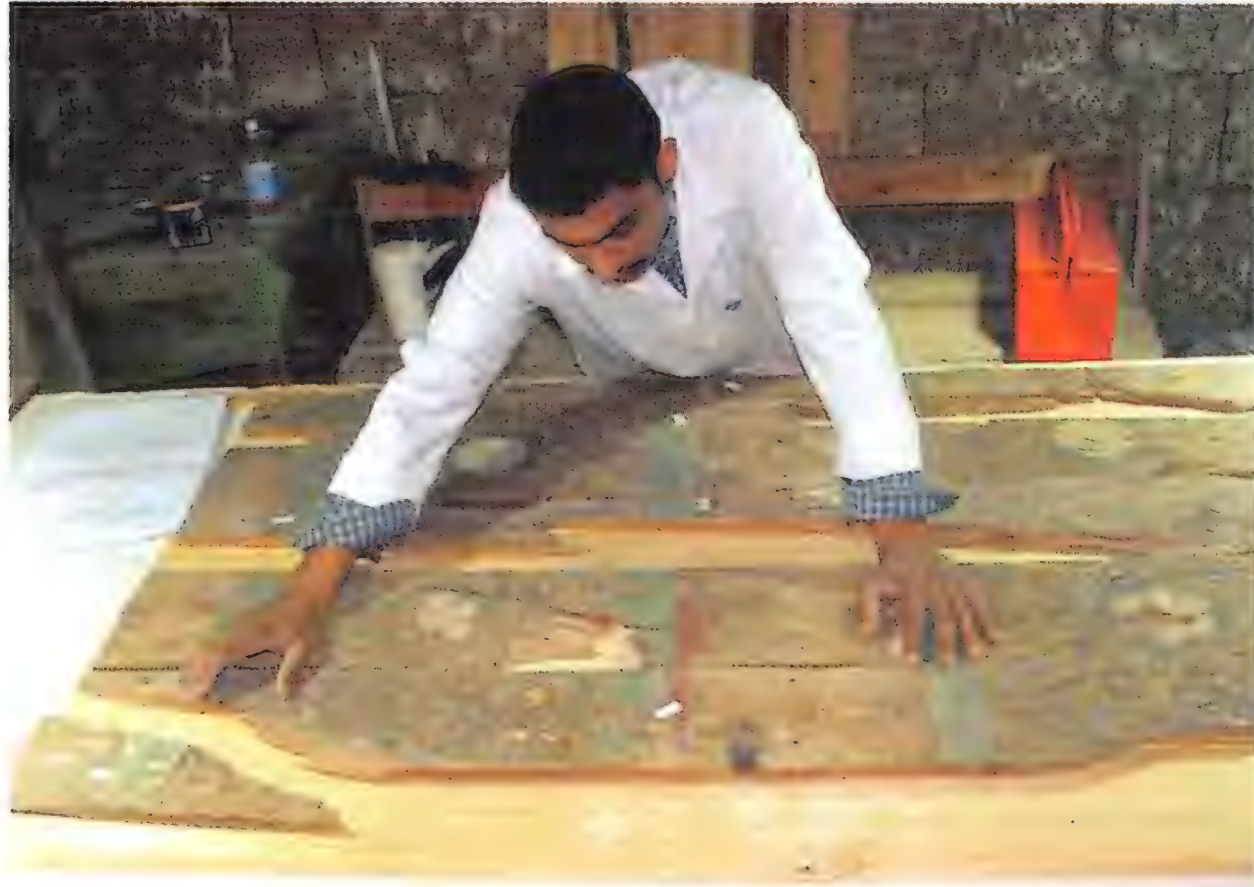
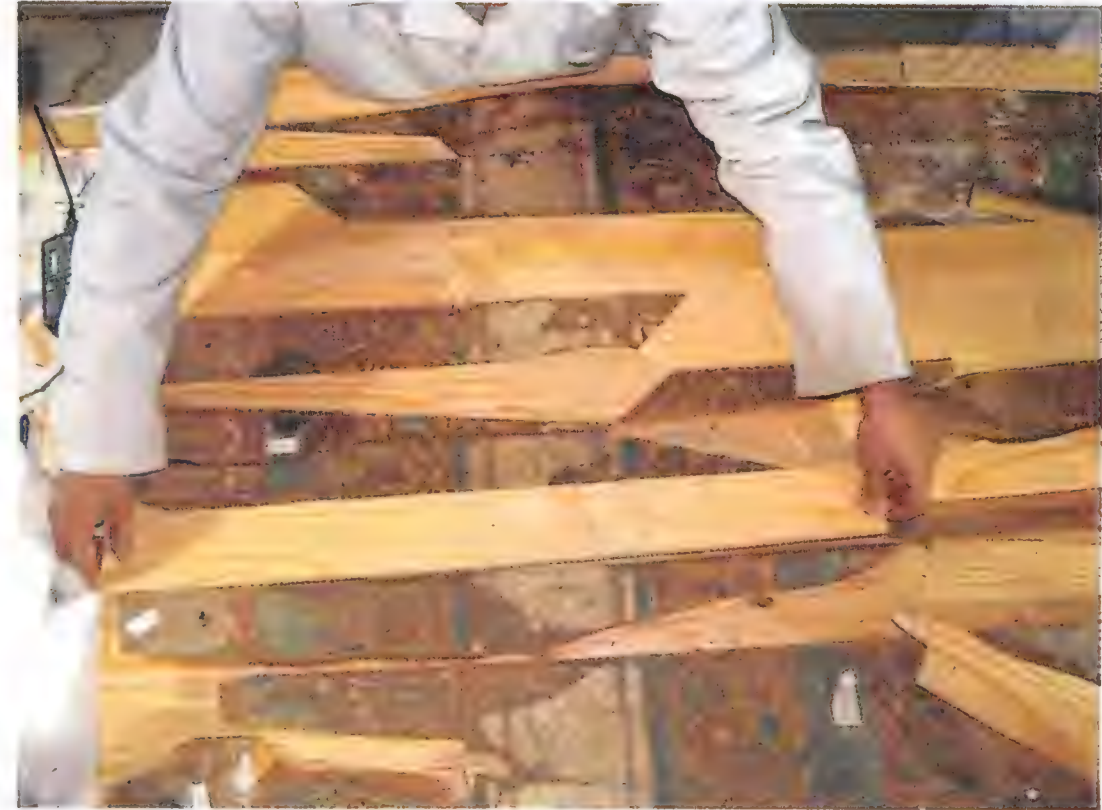
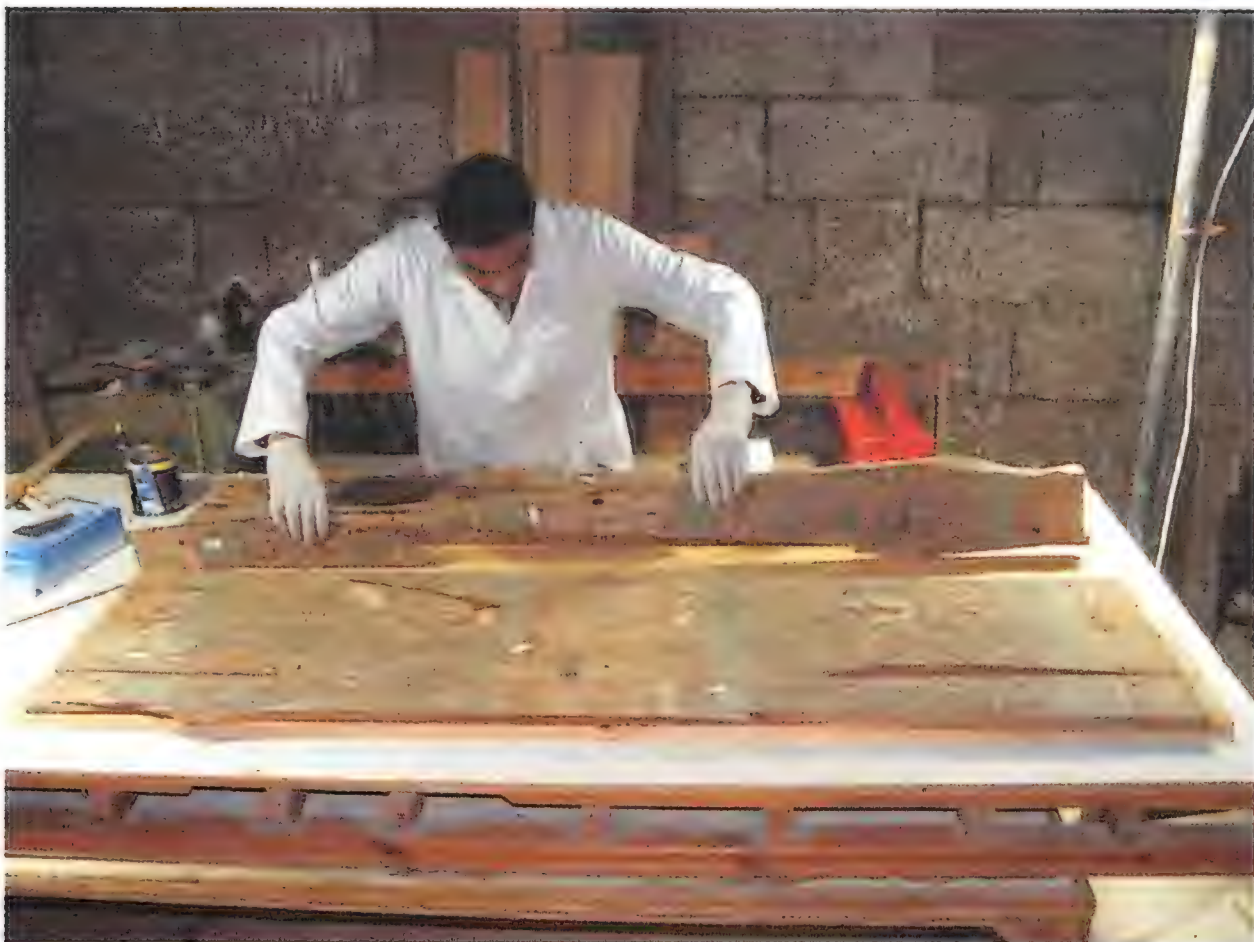
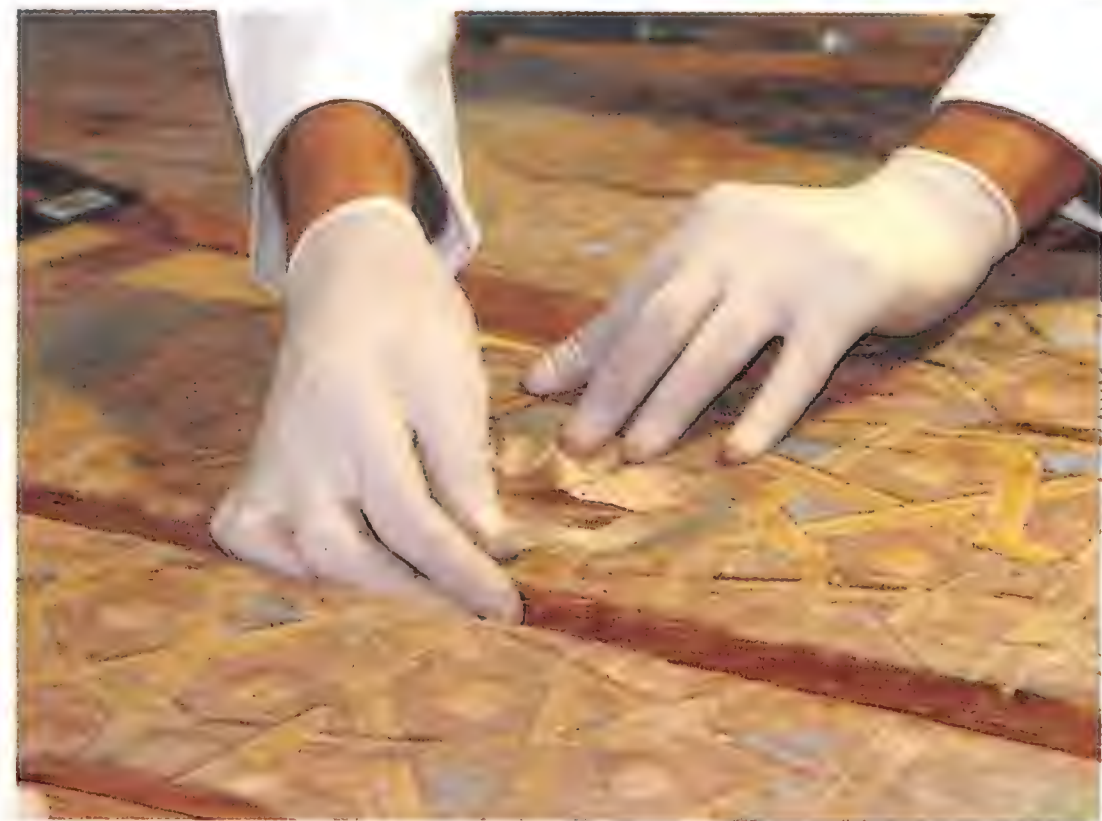
مراحل معالجة وتجميع سقف قاعة الحرمك

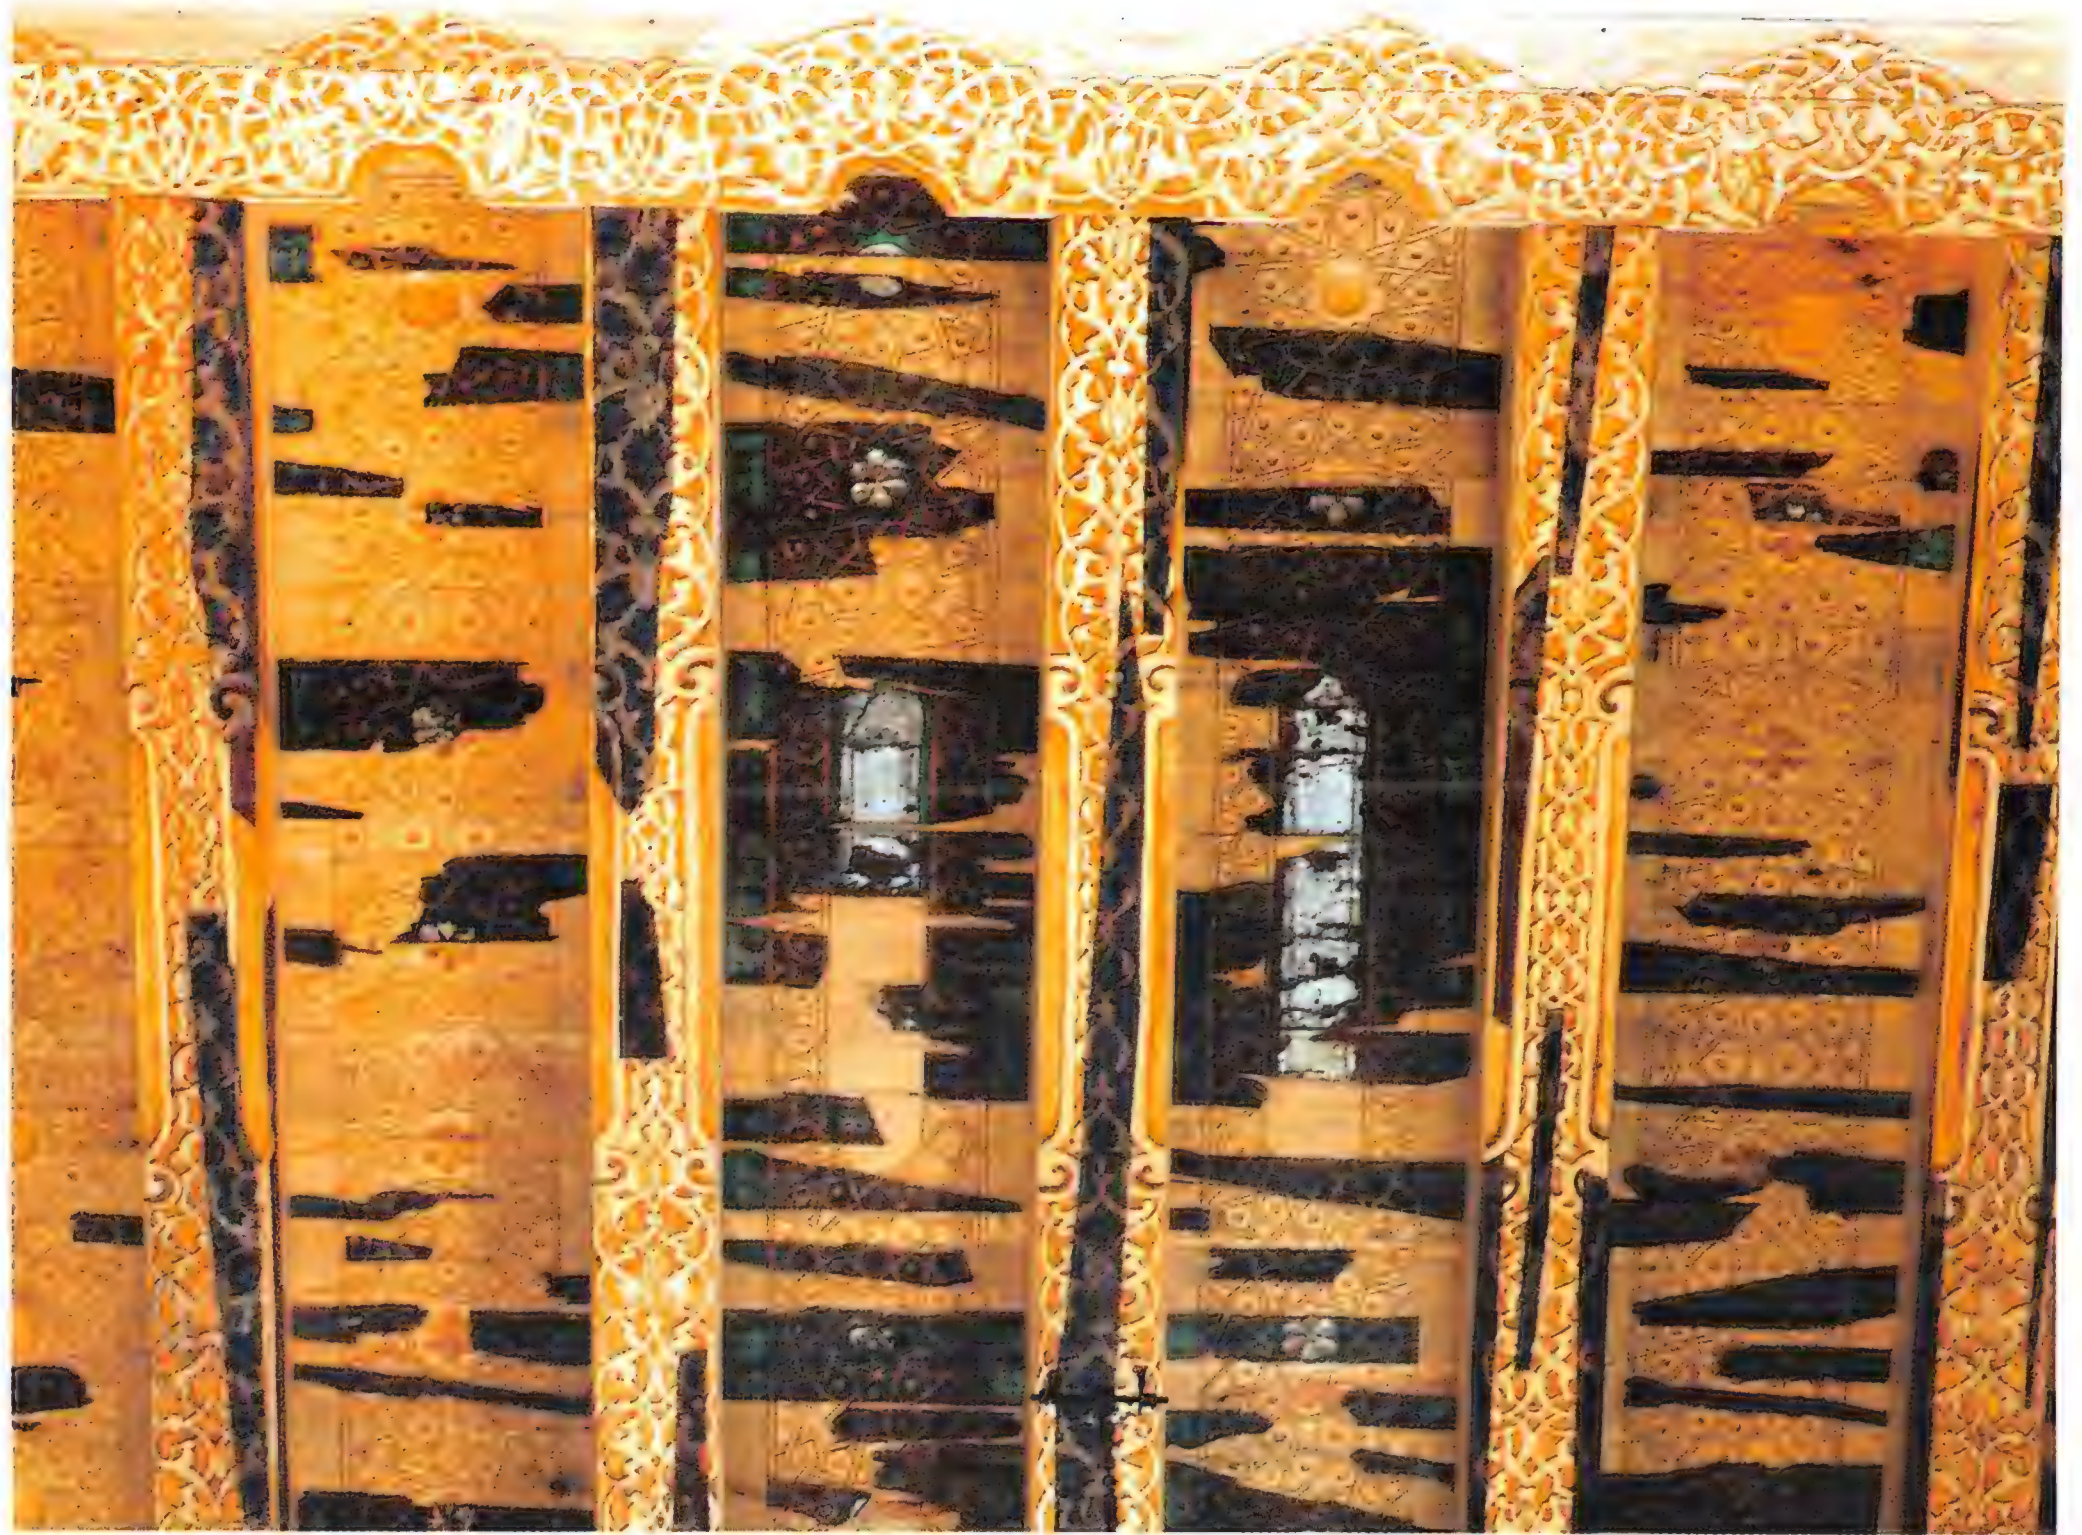
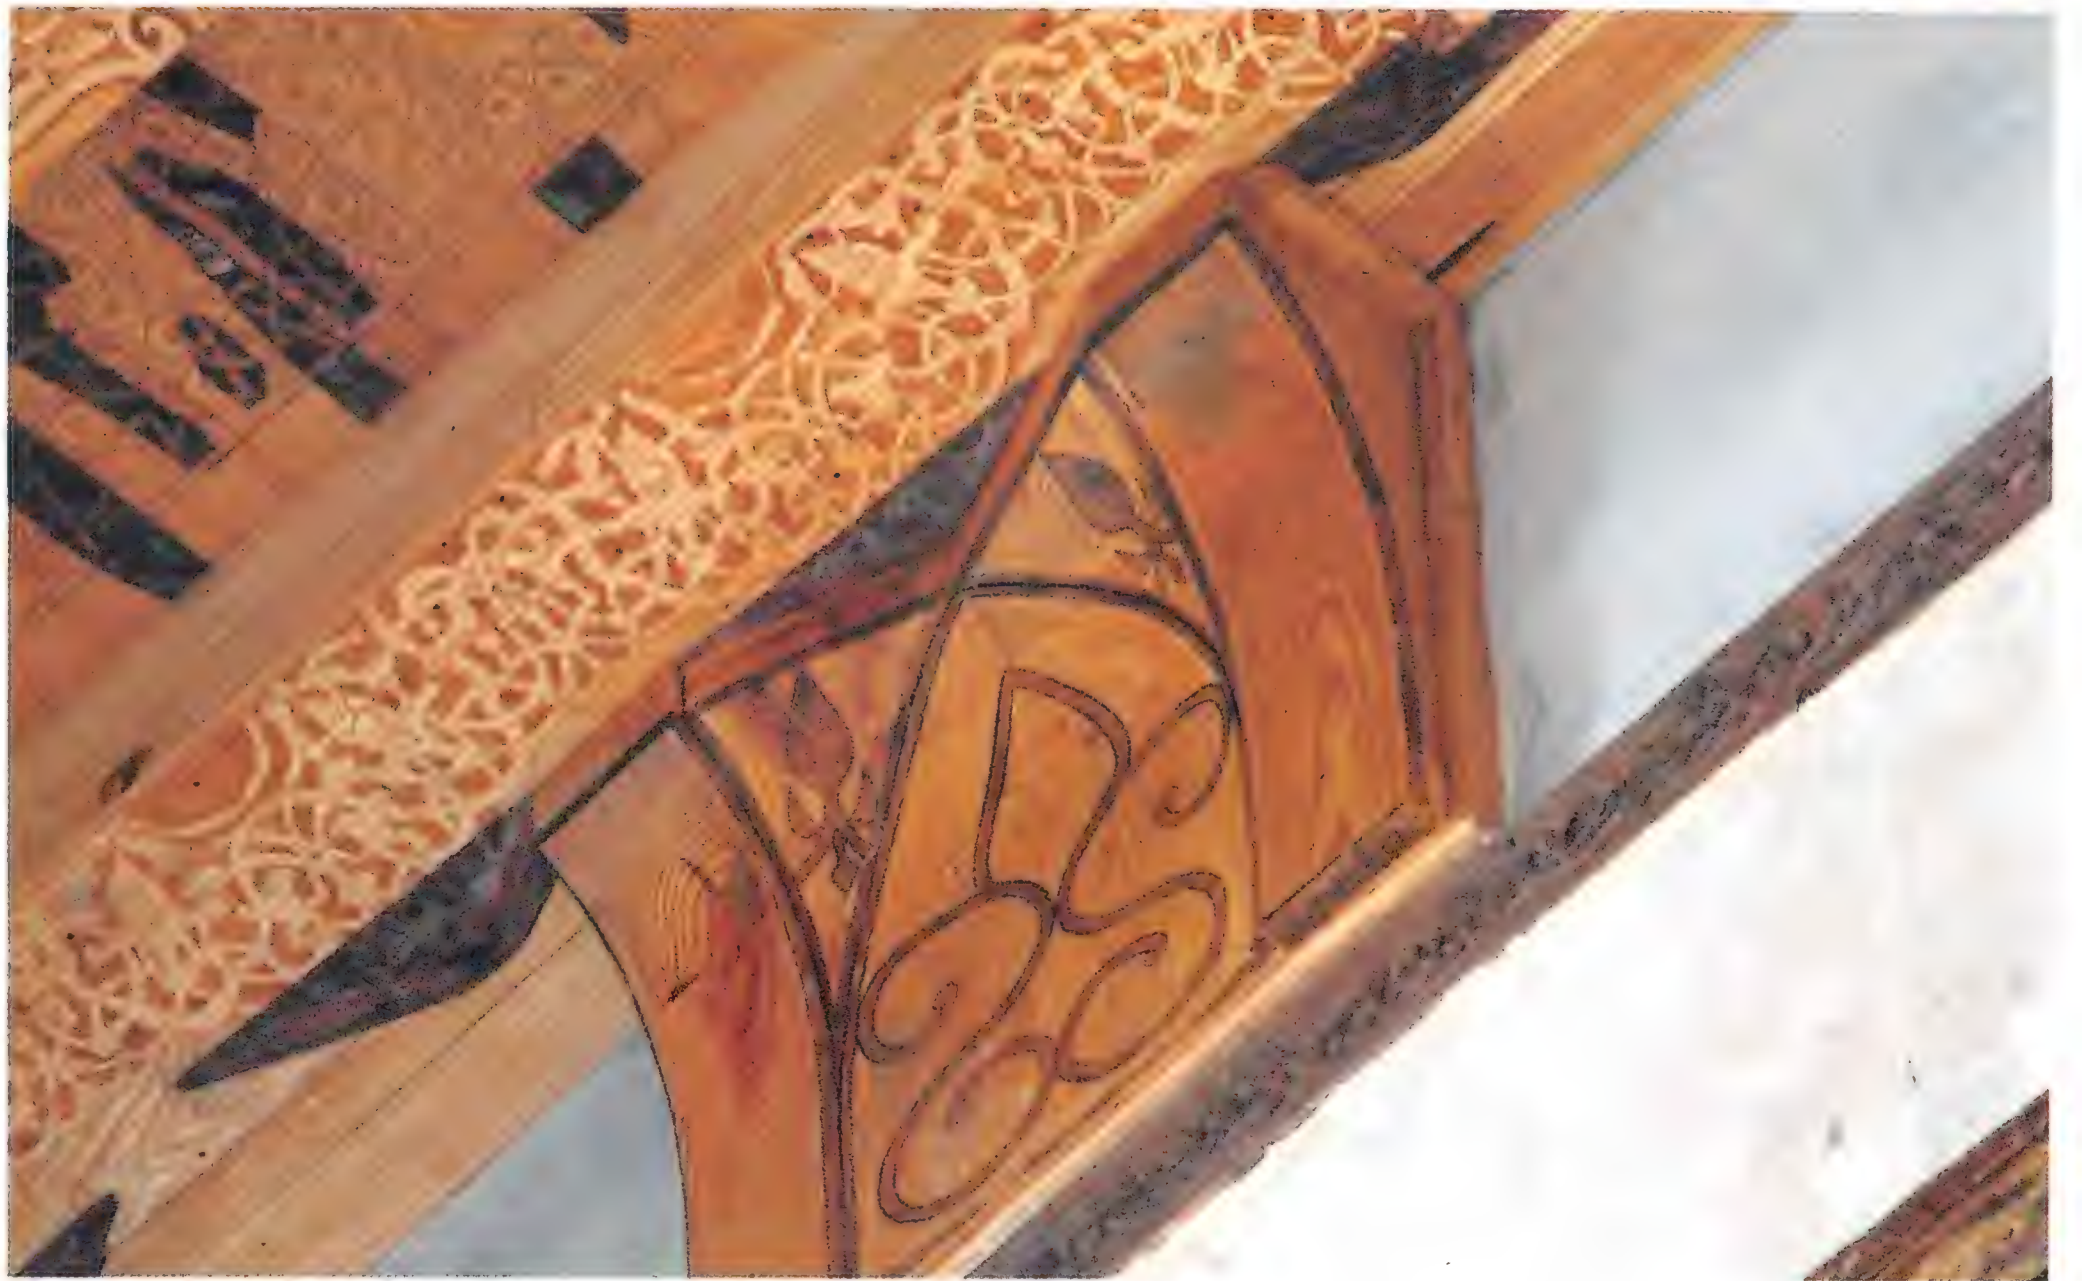
السقف الذي تم تجميعه
وإعادته إلى موقعه الأصلي

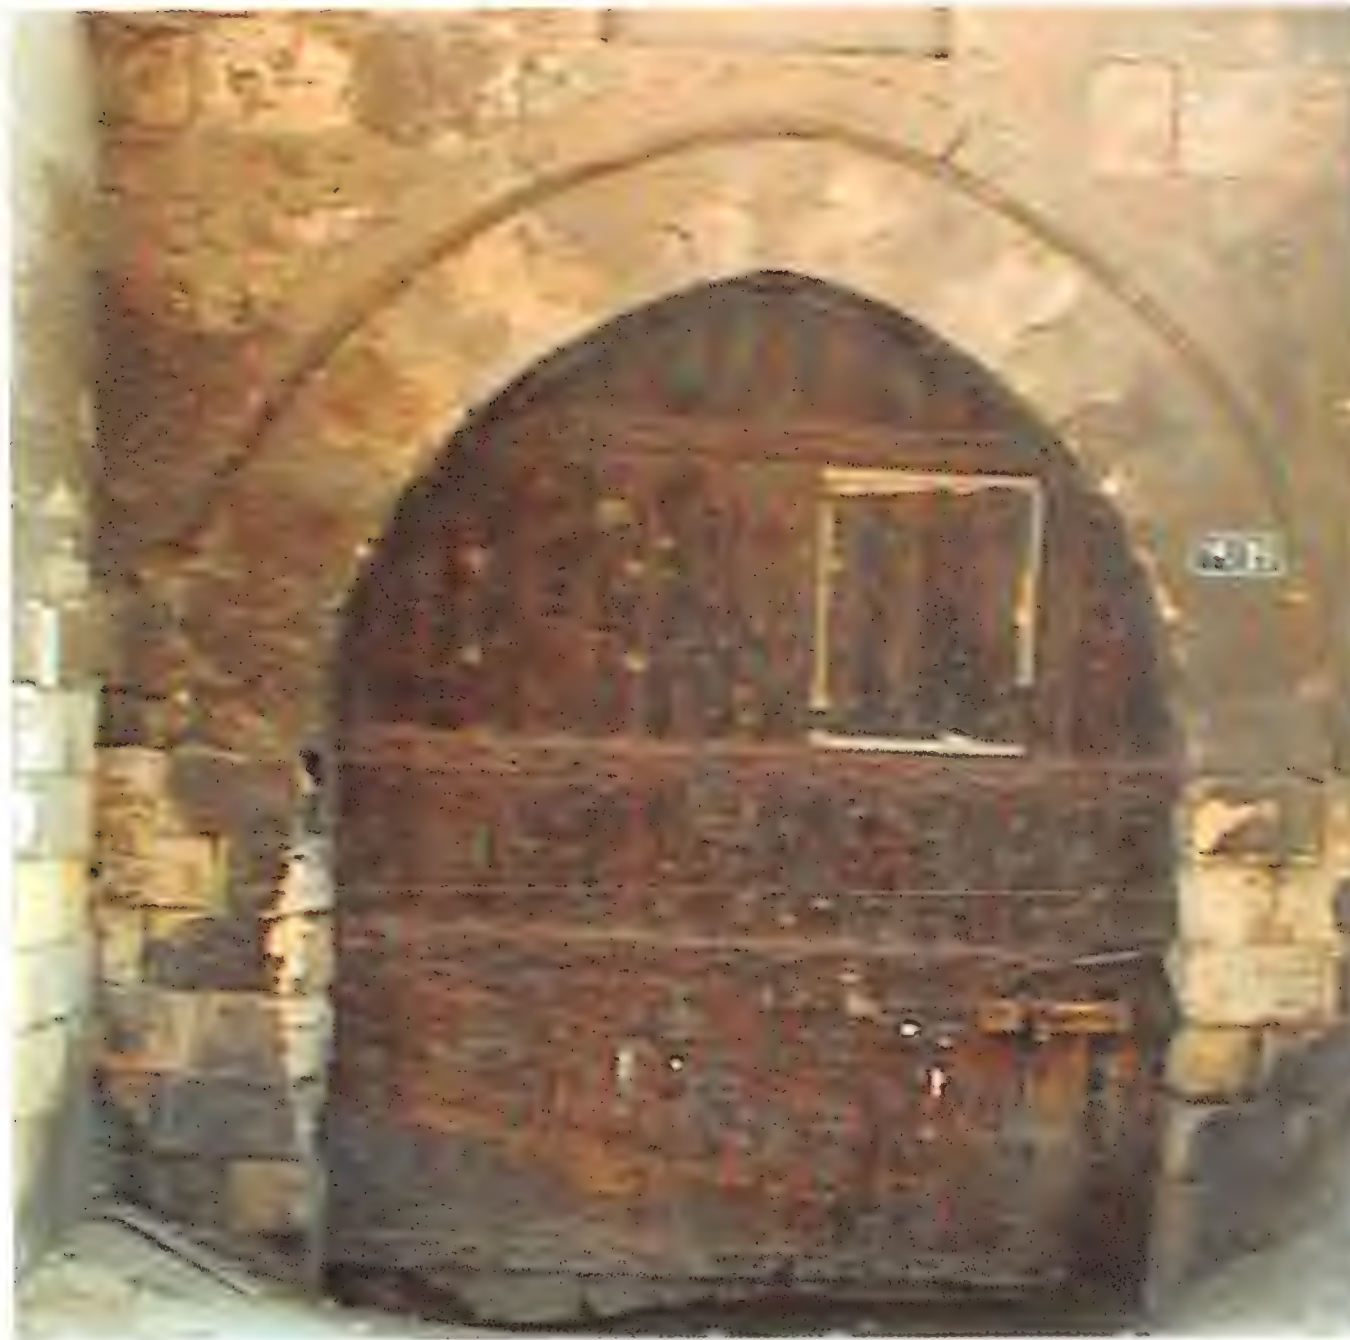
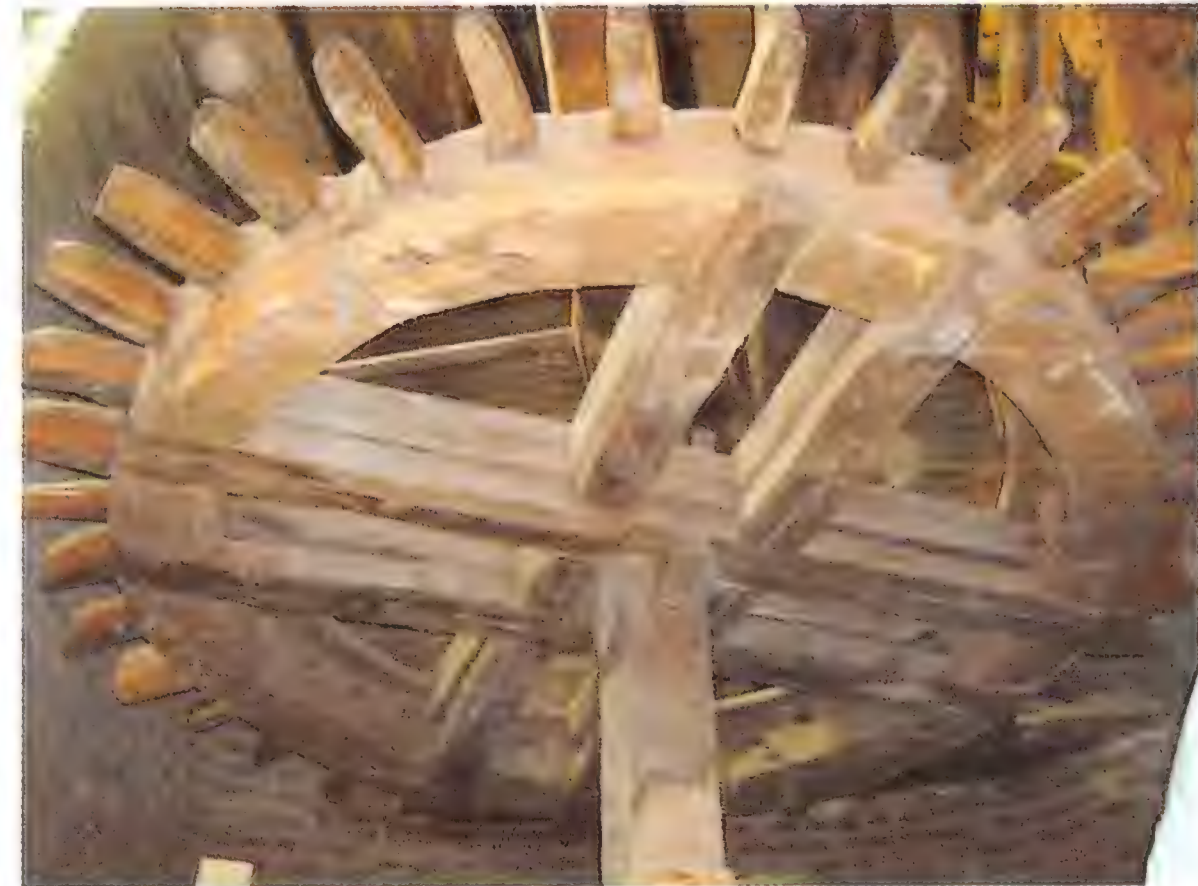
- دهان أغلب هذه العناصر الخشبية في فترات سابقة بطبقات دهان ولاكيات حديثة مما شوه المظهر الأثري لتلك الأخشاب.

- تدهور وضمحلل وتقشر طبقات الدهان القديمة وتراكم الأتربة والاتساخات عليها بصورة كثيفة.

- فقدان بعض أجزاء من الأخشاب خاصة بالأحجية وألواح التطبيق بالأسقف.

- وجود شروخ وانفصالات بين الألواح.

- وجود تاكل بالأجزاء السفلية لارتفاع مستوى الرطوبة بها.

- انتشار الإصابات الميكروبيولوجية والحشرية.

نماذج من العناصر الخشبية غير المزخرفة قبل الترميم

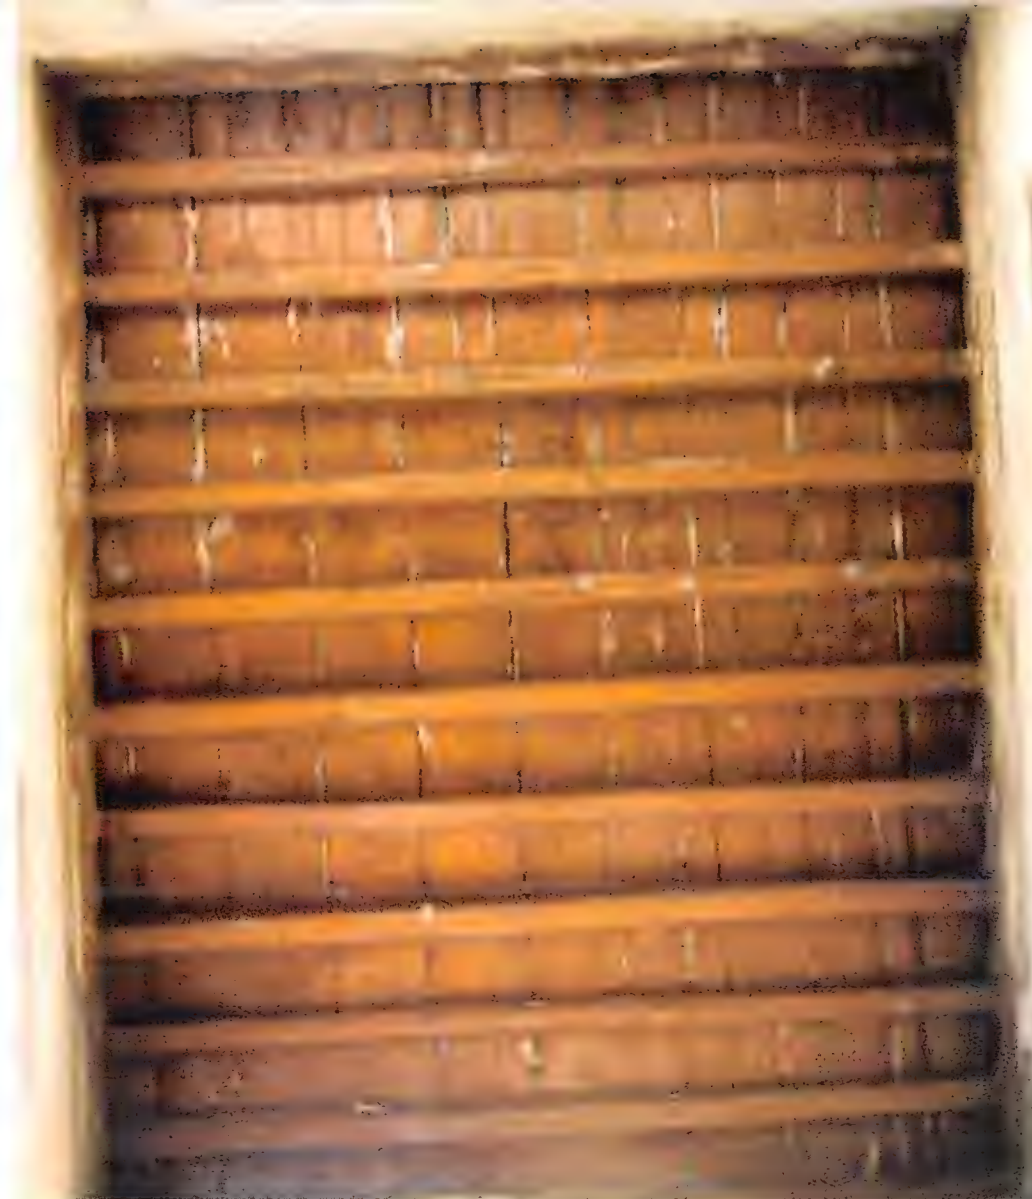
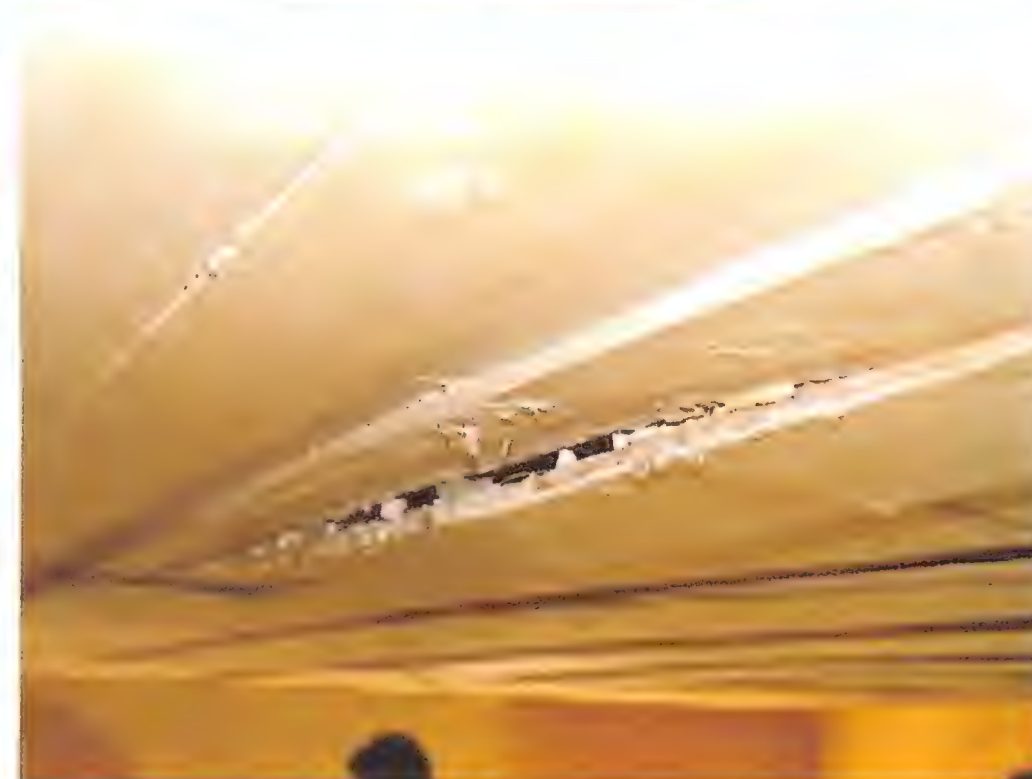
أحد الأسقف السادة قبل الترميم

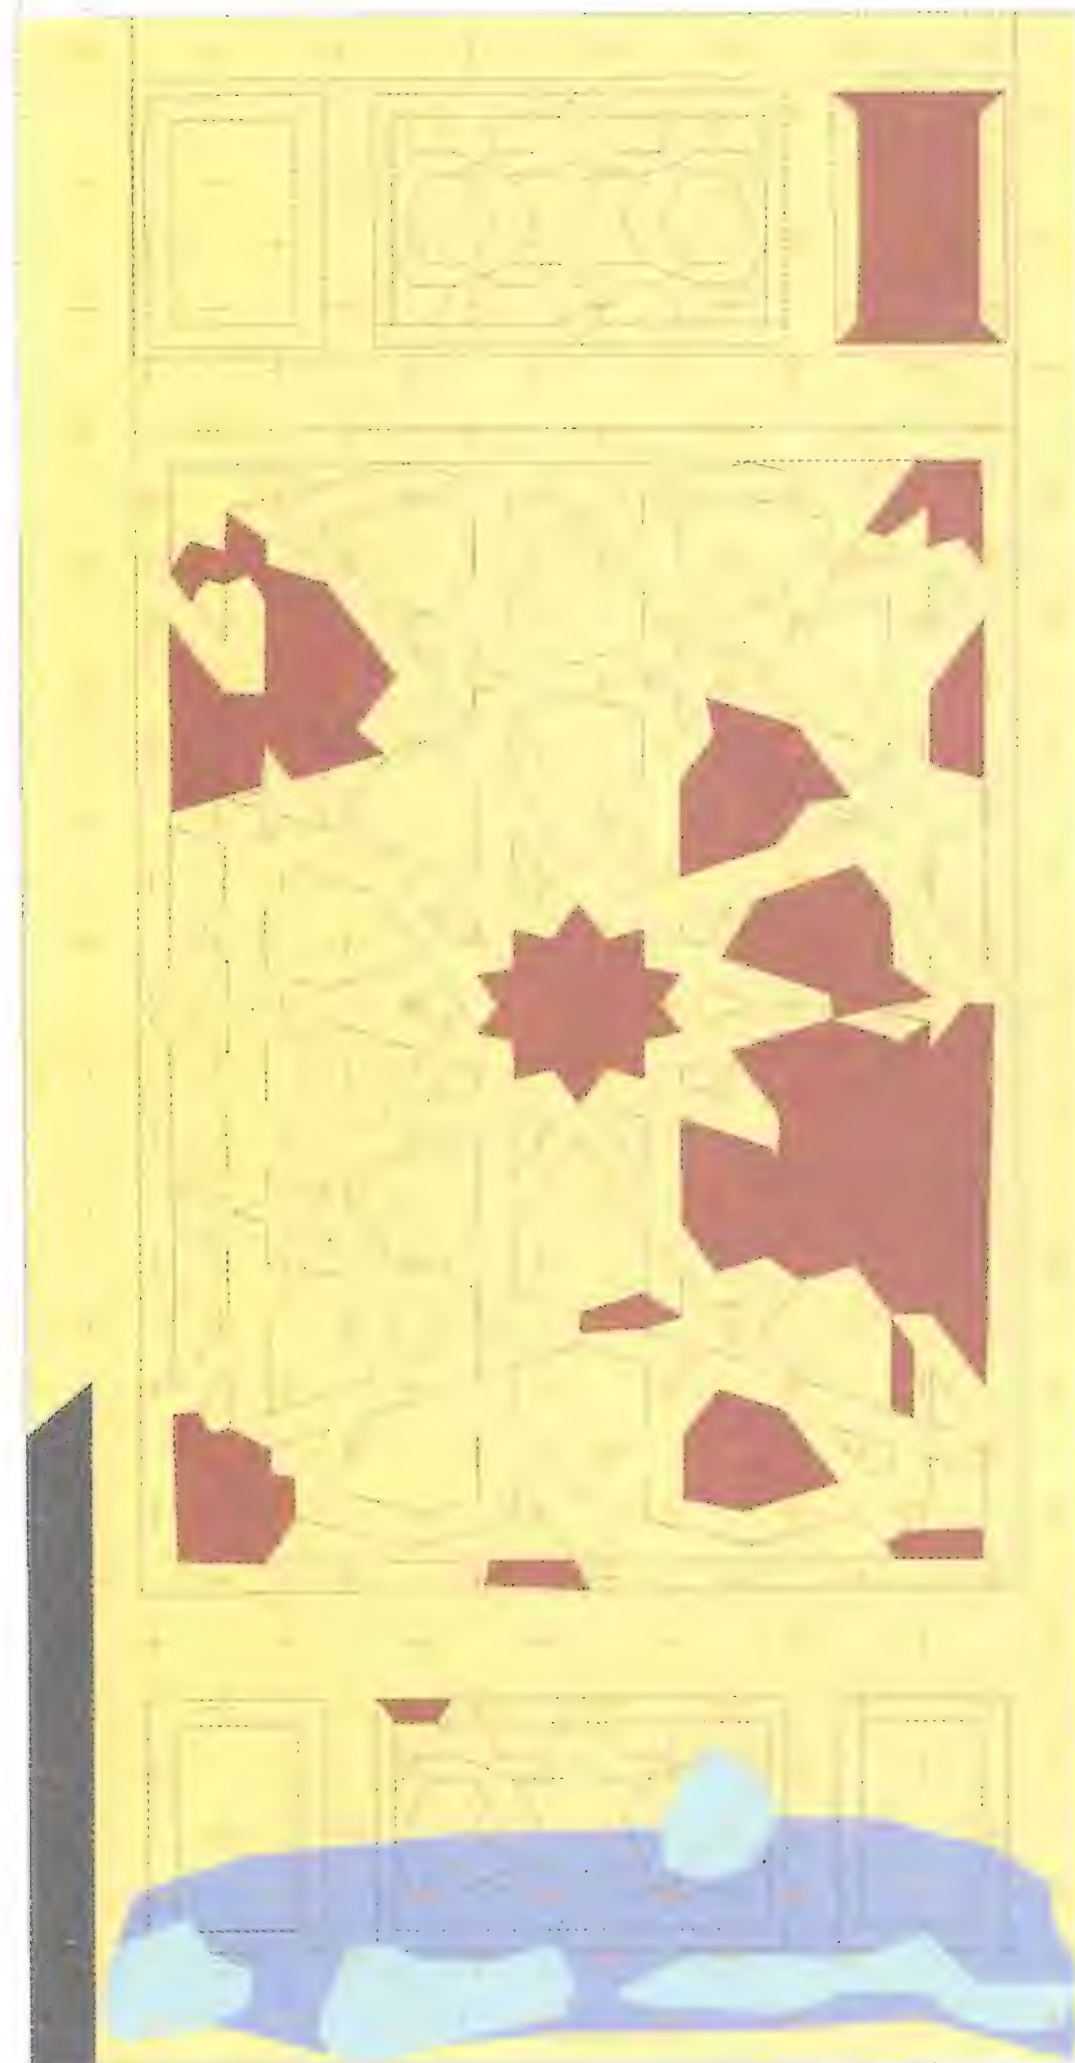
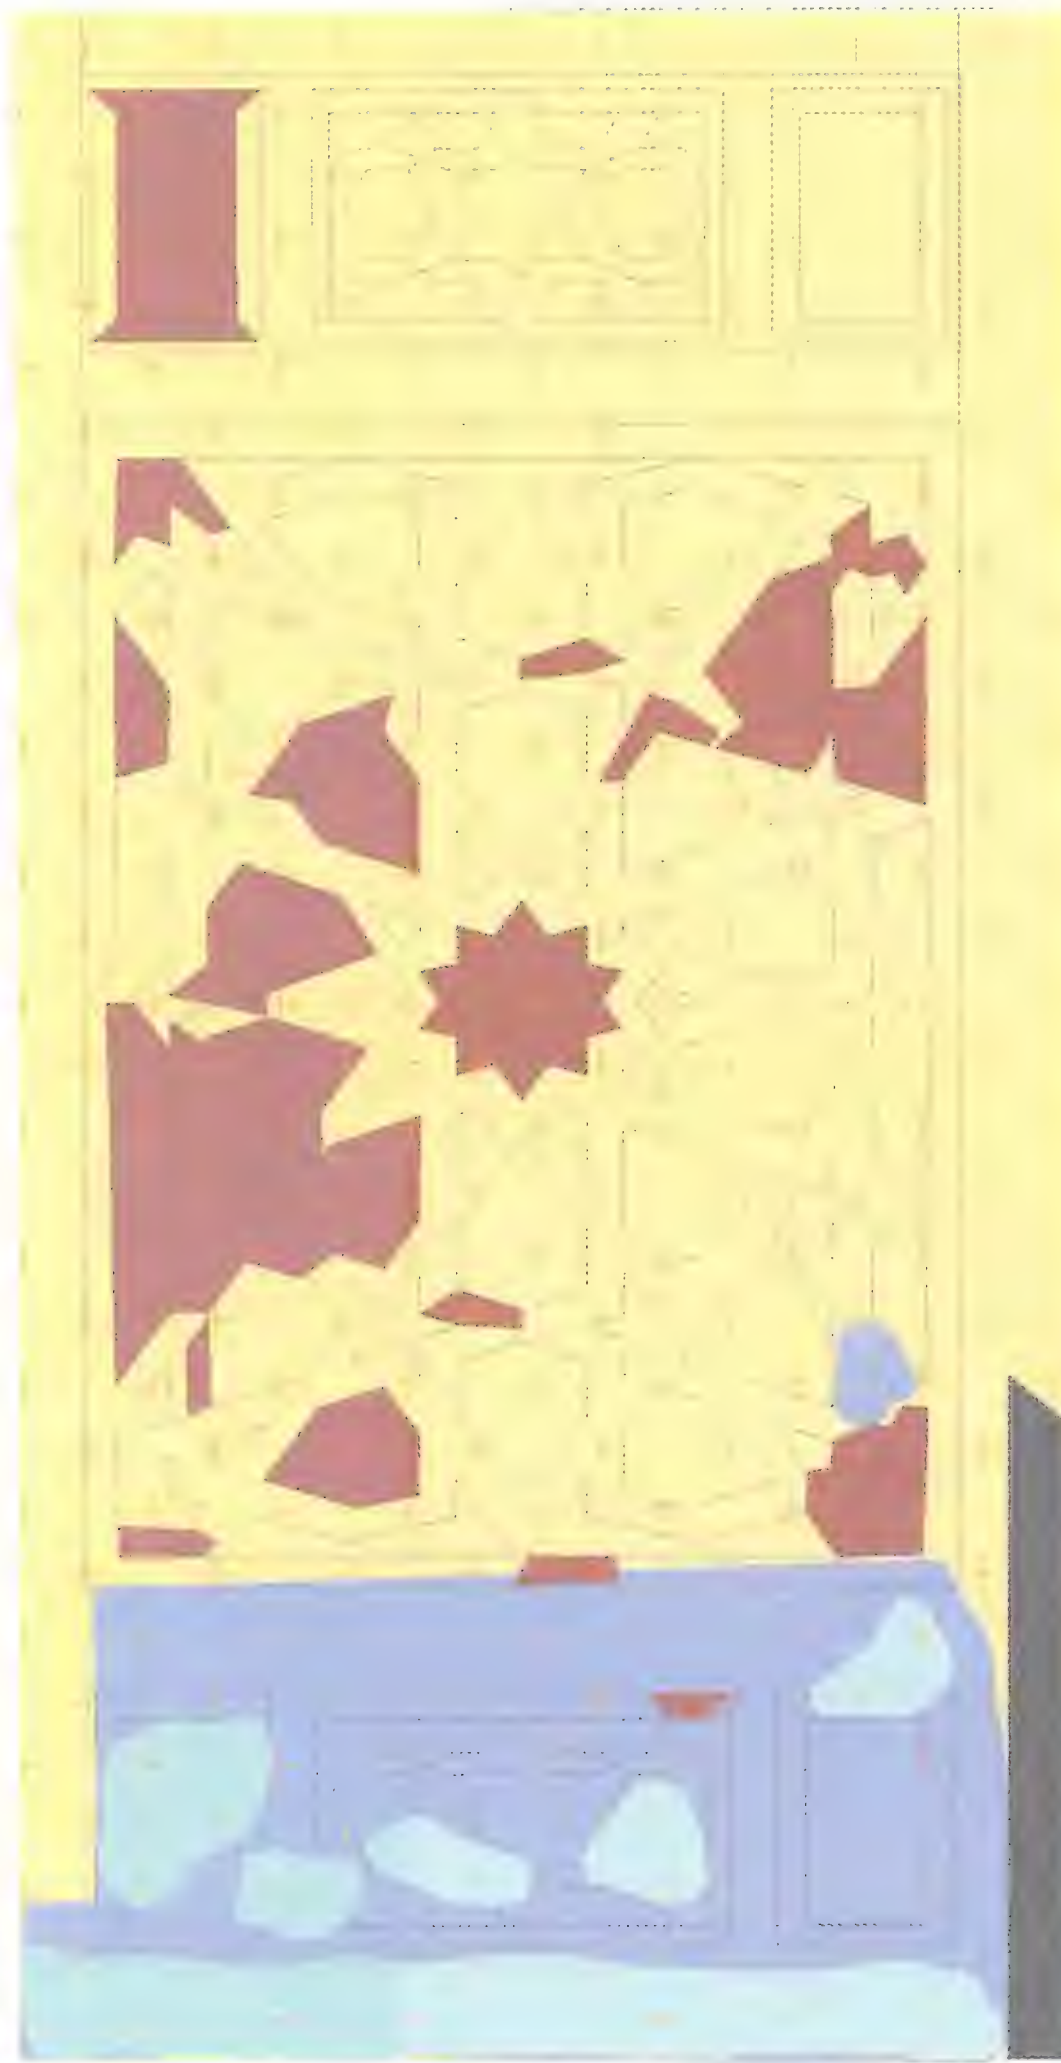
الوان مفقودة	
الوان جديدة	
اعشاش مغير	
الوان جديد	
شقوقي في الخشب	
كسر في الخشب

التوثيق المعماري لباب السبيل موضح عليه مظاهر التلف

- إزالة الدهانات المستحدثة وكشف سطح الخشب من خلال استخدام المذيبات العضوية وعمل اختبارات لاختيار المذيب المناسب لنوع الدهان، واتمام عملية الإزالة ميكانيكياً من خلال استخدام المكاشط.

- استكمال الأجزاء المفقودة واستبدال المتدهورة منها بنفس نوعية الأخشاب الأثرية.

- ملء الشروخ والانفصالات باستخدام معجون من نشارة الخشب وغراء حيواني أو P.V.A مع قلفونية وإضافة مبيد حشري.

- التعقيم ضد الإصابات الحشرية والفطرية باستخدام مادة البريفيكور Preficure المضاف إليه السديال والأسيتون.

- إعادة الدهان باستخدام الجملكا الشفافة لإبراز المظهر الأثري لسطح الأخشاب.
